VIZUALNA KONTROLA REAKTORSKE GLAVE V NUKLEARNI ELEKTRARNI KRŠKO

VISUAL INSPECTION OF THE REACTOR HEAD AT THE KRŠKO NUCLEAR POWER PLANT

Roman Celin¹, Jelena Vojvodič Tuma¹, Aleš Vučajnk², Vladimir Zado³

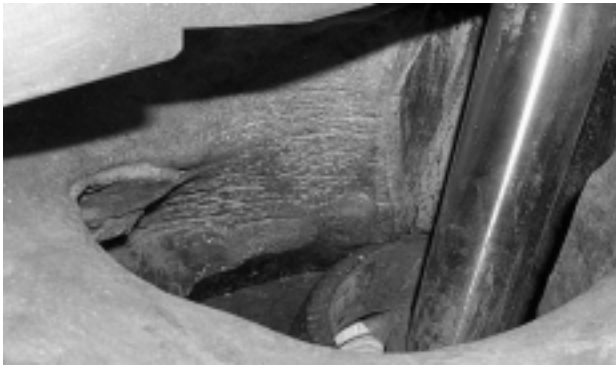
Slika 2: Poškodba reaktorske glave v elektrarni Davis Besse
Figure 2: Damage on Davis Besse reactor vessel head

Nuclear Regulatory Commission (NRC) je izdal Bulletin 2001-01 "Circumferential cracking of reactor pressure vessel head penetration nozzles". Bulletin 2001-01 je bil izdan zaradi odkritja poškodb reaktorskih glav v nekaterih jedrskih elektrarnah v ZDA. Poškodbe so bile odkrite z vizualno kontrolo. Na **sliki 2** je prikazan primer poškodbe na zunanji površini reaktorske glave v

jedrski elektrarni Davis Besse. Poškodba je nastala zaradi ostankov reaktorskega hladila, ki so se pet let nabirali okoli vboda ohišja kontrolnih palic.

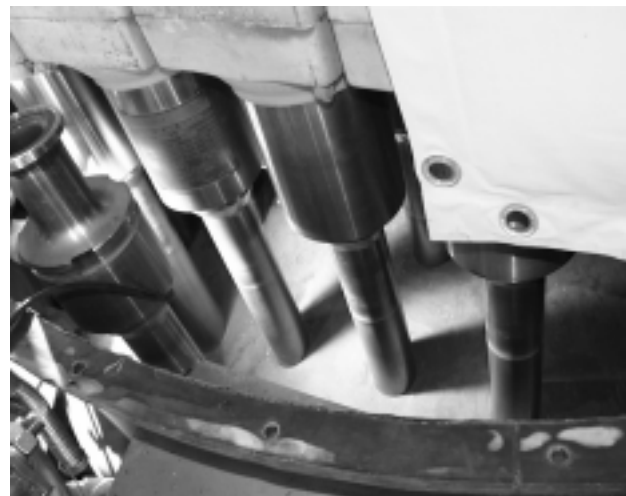
Slika 5: Površina reaktorske glave okoli kontrolnih palic št. 10, 31, 23, 18 in 22
Figure 5: Reactor surface around control rods 10, 31, 23, 18 and 22

Na **sliki 5** so vidna vodila kontrolnih palic št. 10, 31, 23, 18 in 22. Na stiku s površino reaktorske glave ni bilo opaziti nedopustnih indikacij.
